PROGETTO ESECUTIVO

CUP: F12F22000310001 - CIG: 9569954FDB

AB2 Engineering
 Progettazione e Costruzione S.r.l.
 Uffici: Via Mons. Domenico Orlando
 n° 14 - 95126 CATANIA

RELAZIONE GEOLOGICA

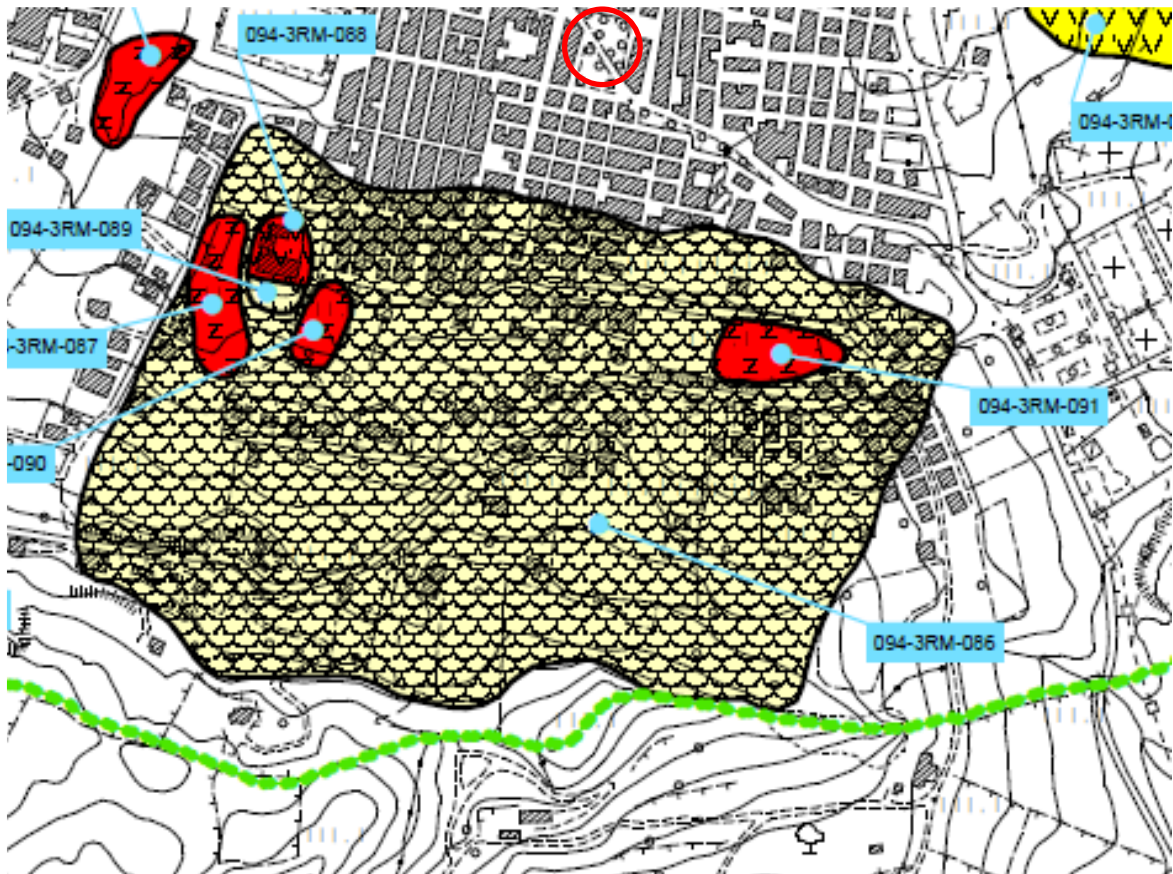
Carta Dissesti n. 109

L'Area oggetto dell'intervento ricade nel **Bacino Idrografico del Fiume Simeto (094) area tra i bacini del Simeto e del San Leonardo (094A) Laghi di Pergusa (094B) e Maletto (094C)**, e risulta campita nelle Carta dei Dissesti n. 109

Come è possibile osservare da tutte le Carte tematiche del P.A.I. non vi sono elementi ostativi alla realizzazione delle opere.

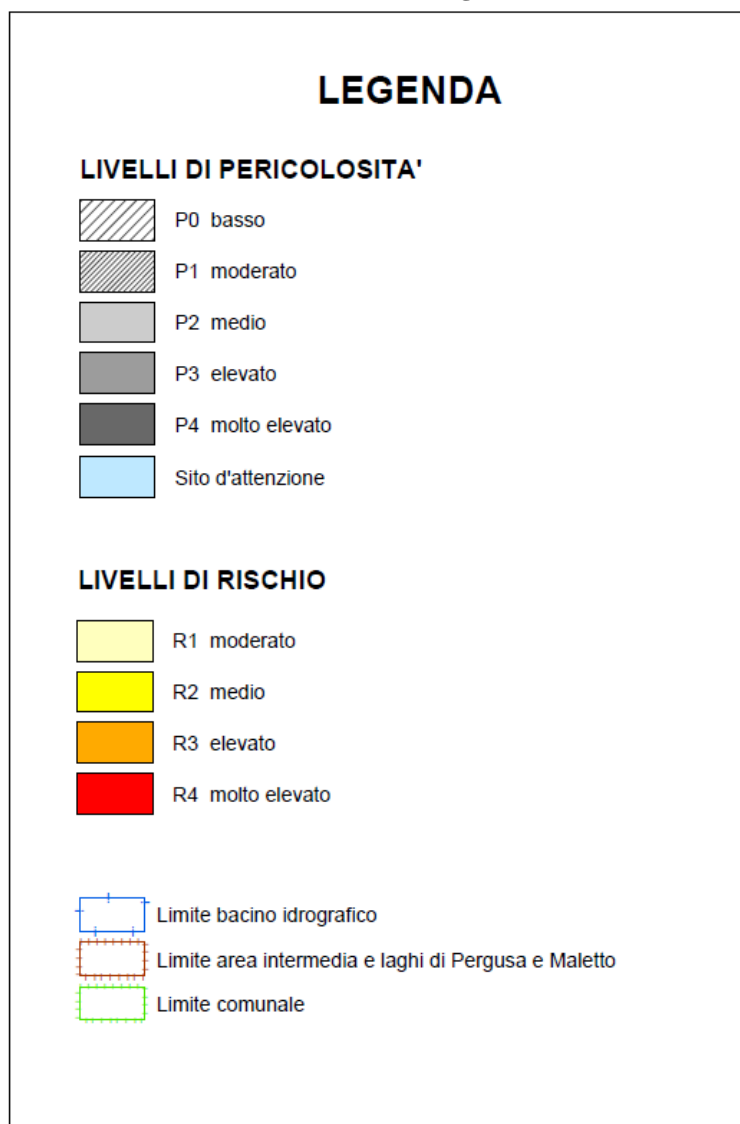
Come è possibile notare l'area non è campita da perimetrazioni del PAI.

Nella Carta della Pericolosità Idraulica risulta completamente libera per fenomeni di esondazione.

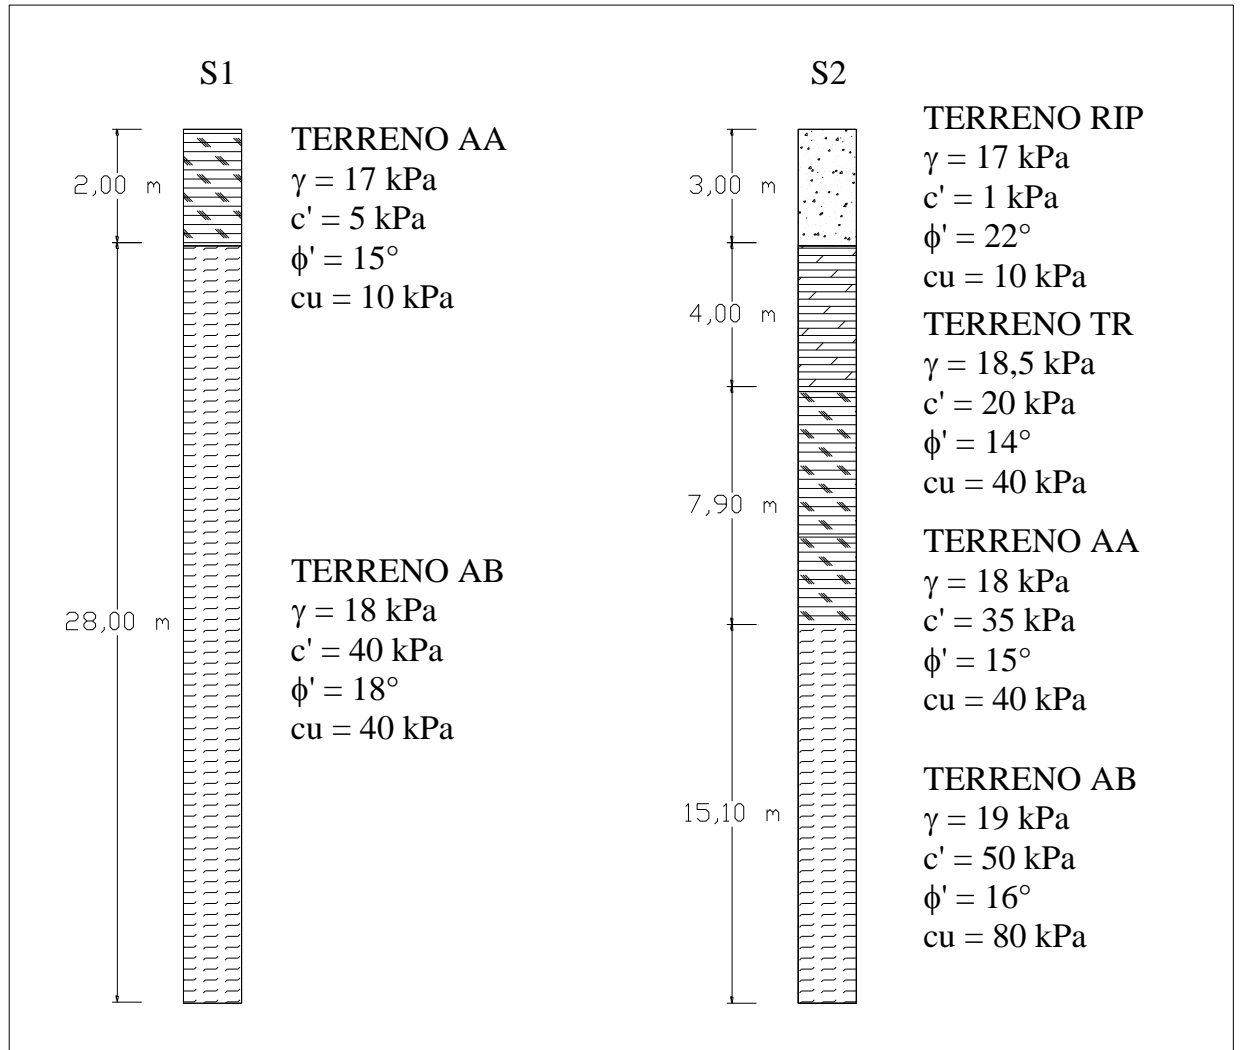
TERRENO RIP: Riporto
TERRENO TR: Tripoli
TERRENO AA: Argille alterate
TERRENO AB: Argille brecciate
